UNLIEBSAME UNTERMIETER

ERKENNEN UND SANIEREN VON PILZSCHÄDEN AN HOLZKONSTRUKTIONEN

FLORIAN TSCHERNE

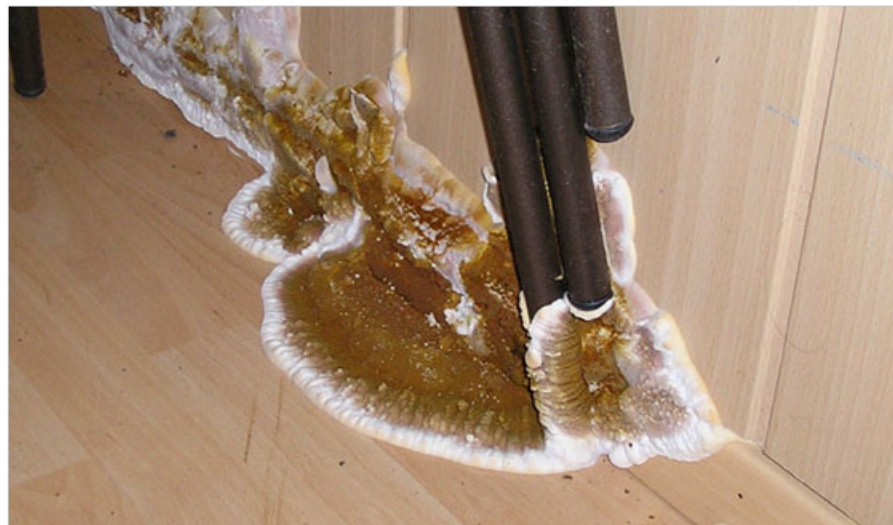
Ein Fruchtkörper eines Echten Hausschwammes wächst aus dem Fussboden hervor.

- Fruchtkörper, die z.B. bei Fußbodenleisten herauswachsen (typisch für einen Befall durch den Echten Hausschwamm)
- weiche, wellige Fußbodenbeläge (z.B. massive Zerstörung des tragenden Holzbodens unter einem PVC-Belag)
- verformte Holzoberfläche unter einem Lackanstrich (z.B. von Blättlingspilzen befallene Holzbauteile im Außenbereich, vom Echten Hausschwamm befallene Türverkleidungen)
- starke Rissbildung und eingefallene Holzoberfläche
- Verfärbungen an der Holzoberfläche (z.B. bei Wassereintritten an Dachkonstruktionen)
- Risse im Deckenputz
- sichtbares mechanisches Versagen des Holzbauteils

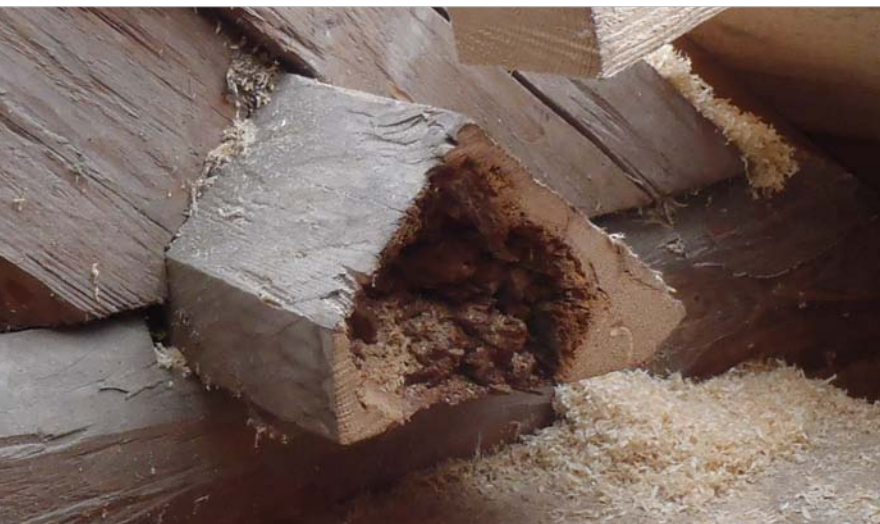
Die Schäden die ein holzerstörender Pilz an einer Holzkonstruktion verursacht, wie hier in einem Dachstuhl, sind oft von außen nicht erkennbar.

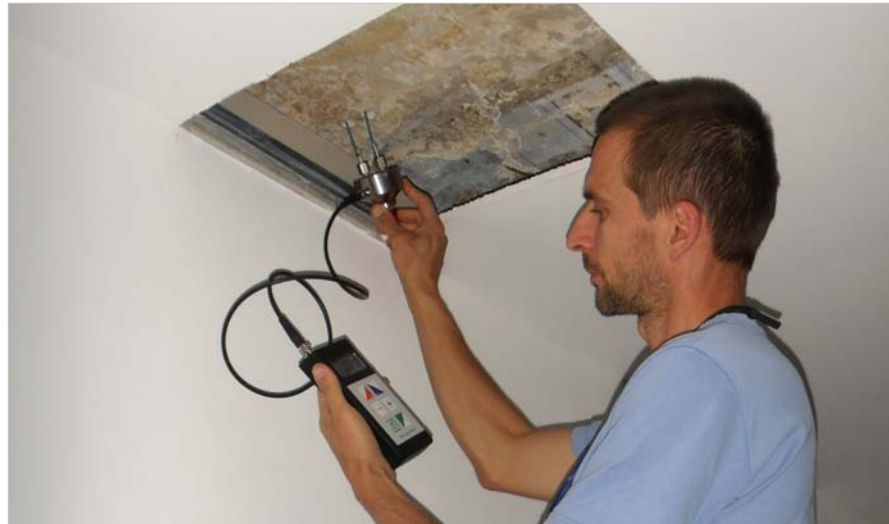
Holzfeuchtemessung an einer Dippelbaumdecke nach einem Wasserschaden.

eines Schaden durch Naßfäulepilze muß gewährleistet sein, dass die Holzfeuchte vor dem Verschließen der Konstruktion maximal 20 % beträgt. Dies sollte mit einem entsprechenden Holzfeuchtemessgerät kontrolliert werden. Nur so kann sichergestellt werden, dass der Pilzbefall nicht wieder zum Leben erwacht. ■
